## 第Ⅲ部 ； 本防災協議会の主要発行資料

## 南街・桜が丘地域地デジ電波電界強度の 測定結果及びその考察

## 南街・桜が丘地域の空間放射線量測定結果及びその考察

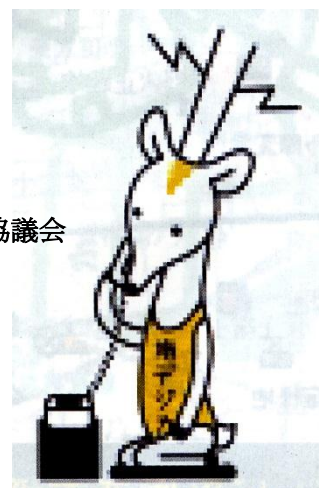
## (3) 測定 Point 別詳細評価説明

## (a) Point 1 ; 栄二丁目自治会地域（南街自治会集会所）

## 東大和市 アンテナ受信実演デモのレポート 2010年12月20日午後

- ・ 東大和市南街5丁目付近
- ・ 東京方面に障害物はなし（東京タワーから約30km）
- ・ 周辺はほぼ東京タワーに向けてUHFアンテナ受信中

- ・ UHF 20素子アンテナ
- ・ 地上高 10m
- ・ ブースター 有
- ・ 20インチ液晶テレビ

東京タワー全チャンネル  
良好に受信できる事を確認

測定周辺環境； 住宅街中、自治会集会所前で測定、東京タワー方面の見通しは良好、受信感度は良い。

総合評価； 周辺住宅はほぼ全て東京タワー方向に UHF アンテナを設置している。

受信状態はかなり良好で、この地域周辺の測定結果のデータからは標準的なアンテナ設置で地デジの受信は可能と思われる。

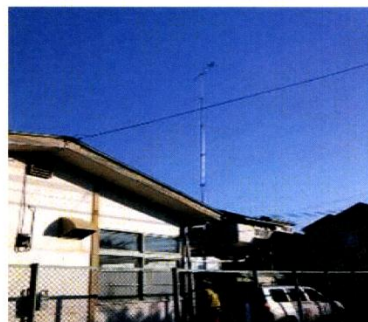
電波到来方向とアンテナ
